IZBA MORSKA  
przy Sądzie Okręgowym w Gdańsku  
z siedzibą w Gdyni Plac Konstytucji 5  
81-369 GDYNIA - 2  
tel. 620 -73-18

Sygn.akt WMG 28/2000

### **ORZECZENIE**

kpt.ż.w. Jerzego Jeziorańskiego i kpt.jacht. Bohdana Prusinkiewiczza;  
sprawy zderzenia mv LADY ELENA z sy BIESZCZADY na Morzu Północnym w dniu 10.09.2000 r. i wskutek tego zatonięcia jachtu oraz utonięcia sześciu żeglarzy i zaginięcia jednego;

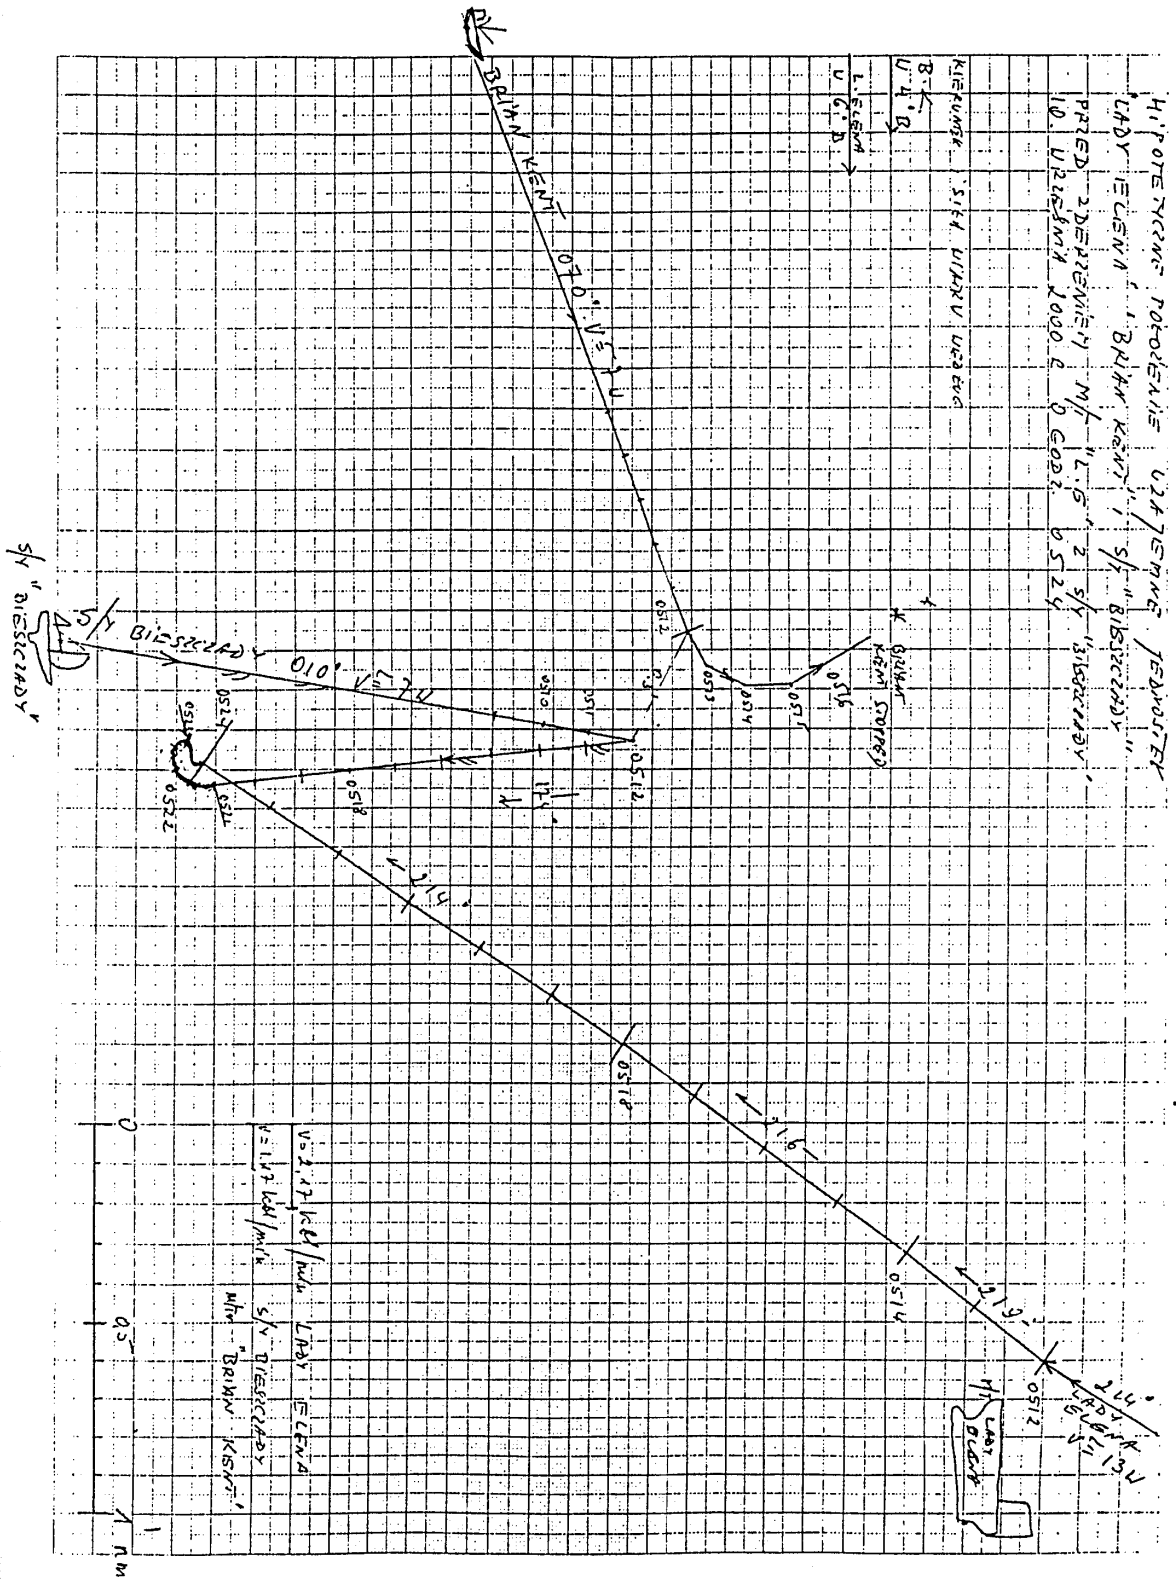
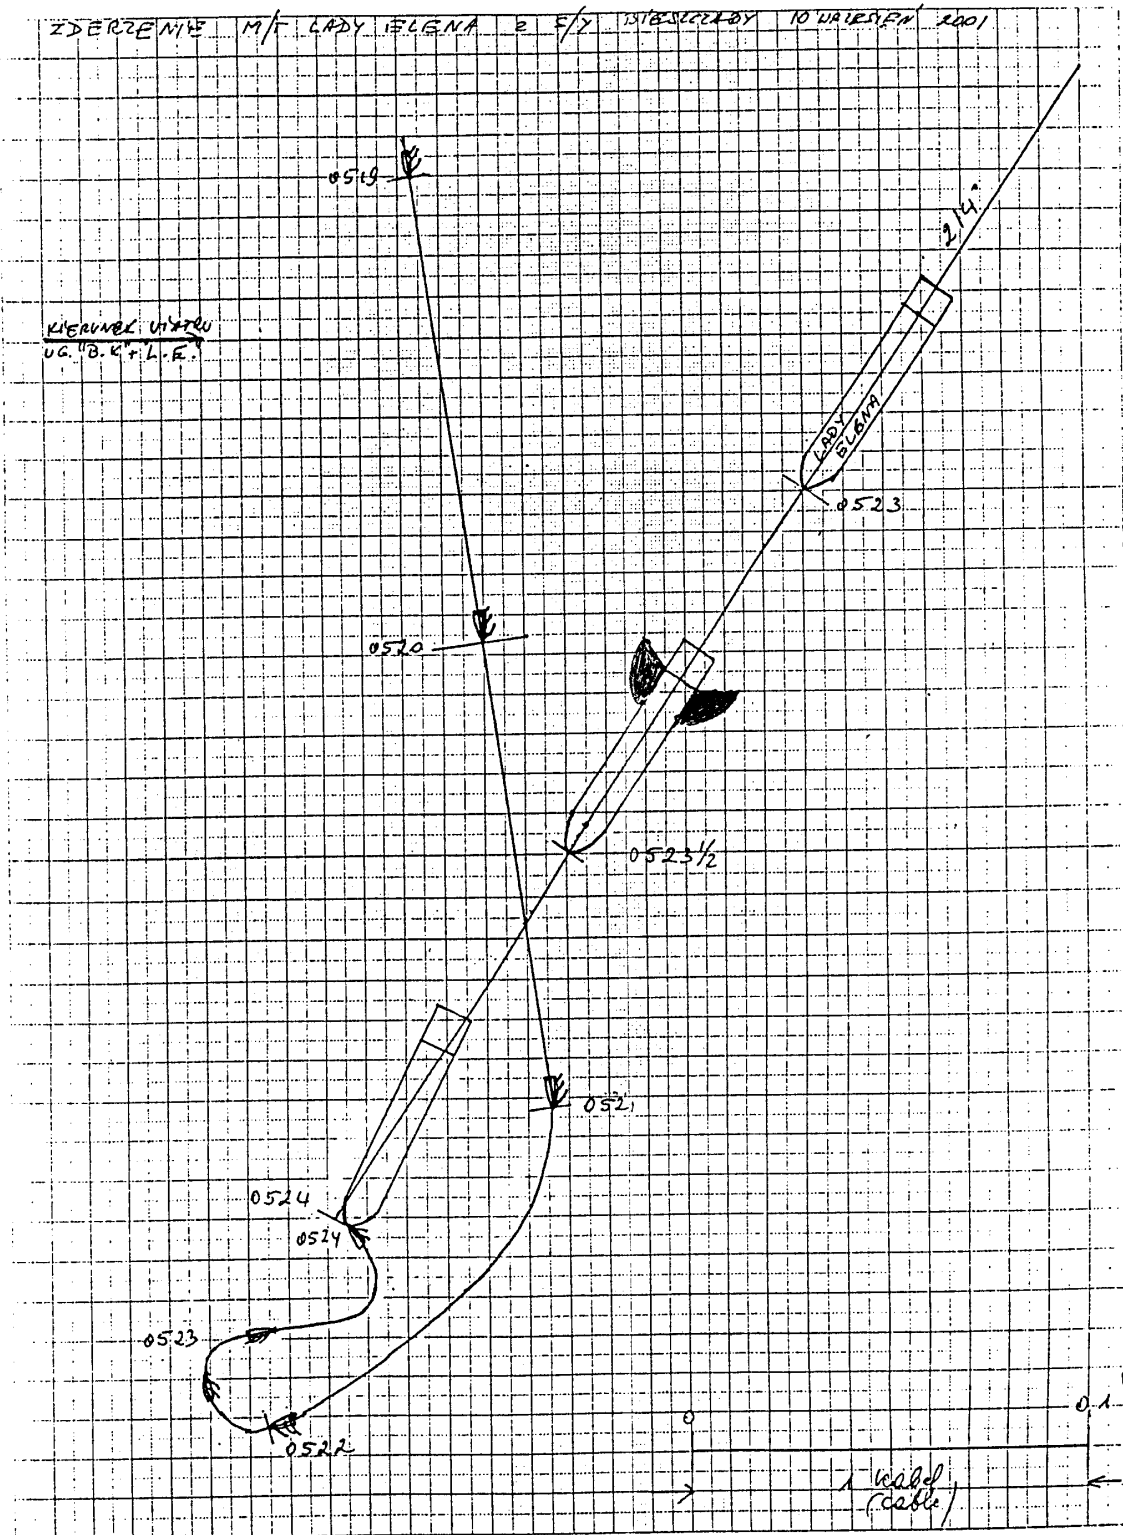
ODCZYT KURSOGRAMU M/V „LADY ELENA Z DNIA 10 WRZEŚNIA 2000r.,  
DOKONANY PRZEZ IZBĘ MORSKĄ  
(ZDERZENIE Z S/Y BIESZCZADY)

Ponadto na odcinku prostym od godz. 0534 do 0547 L.E. powinien nabierać prędkości po zwrocie na 215°, a nie tracić ją przed następnym zwrotem o godz. 0547. Ponieważ po wykonaniu każdego zwrotu szybkość malała, spadek jej powinien być zaznaczony na wykresie już o godz. 0524, a nie dopiero przed godz. 0546

Godzina Od	Godzina Do	Czas trwania	Suma Min	Wydarzenia
0427	0512			Kurs 214
0512	0514	2 min	2	Kurs 219
0514	0518	4	6	Kurs 216
0518	0524	6	8	Kurs 214
0524	0525,3	1.3	9.3	Ostry zwrot w lewo na 174
0525.3	0526.5	1.2	10.5	Ostry zwrot w prawo na 232
0526.S	0528	1.5	12	Zwrot na 216
0528	0531	3	15	Zwrot na 347
0531	0535	4	19	Zwrot na 2IS
0535	0546	11	30	Kurs 215
0546	0554	8	38	Zwrot na 051
0554	0600	6	44	Kurs 05 1
0600	0603	3	47	Kurs 055
0603	0606	3	50	Kurs 059
0606	0609	3	53	Kurs 064
0609	0615	6	59	Zmiana kursu w prawo na 338
0615	0616	1	60	Zmiana kursu na 332
0616	0618	2	62	Zmiana kursu na 325,5
0618	0635	17	79	Cyrkulacja w prawo o 496 stopni
0635				Cyrkulacja w lewo
